# CITTA' di PESCARA

DIPARTIMENTO ATTIVITA' TECNICHE ENERGETICHE ED AMBIENTALI

schede edifici

**Palazzo Pace**  
catasto, foglio 25, particelle 75

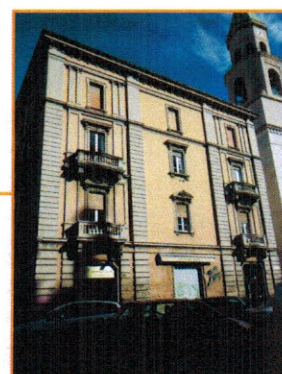
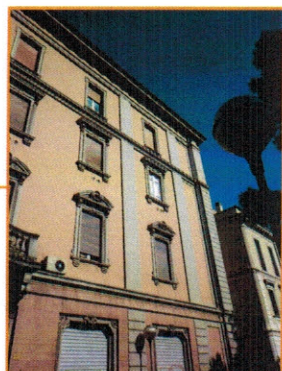
L'immobile complessivamente non presenta particolari segni di degrado; tuttavia riscontriamo due tipologie di degrado antropico: segni di graffiti vandalici e insegne poste in modo inadeguato al piano terra e nel prospetto su piazza Garibaldi la presenza di una struttura impropria.

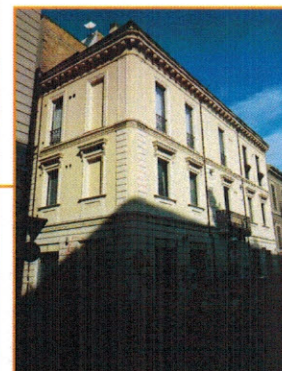
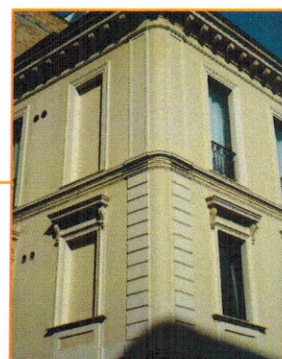
L'edificio presenta solo tipologie di degrado antropico: graffiti vandalici al piano terra ed impianti a vista che alterano la lettura globale del prospetto.

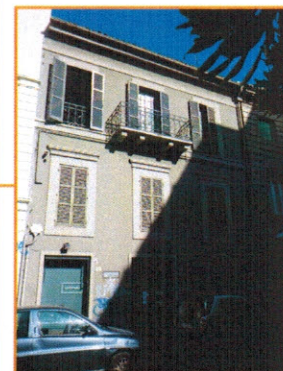
L'edificio complessivamente non presenta particolari segni di degrado; tuttavia riscontriamo due tipologie di degrado antropico: impianti a vista, segni di graffiti vandalici ed insegne poste in modo inadeguato al piano terra.

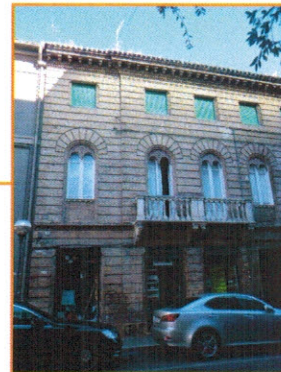
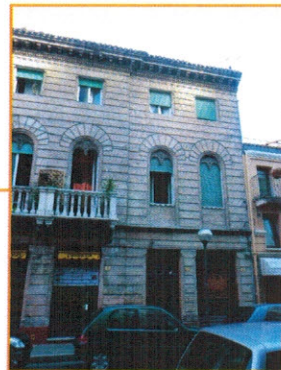
L'edificio nell'intera facciata mantiene il rivestimento originario in laterizio faccia vista con bugnato e non presenta particolari segni di degrado. Tuttavia sono visibili due tipologie di degrado antropico: impianti a vista che falsano la lettura di alcune parti dell'edificio e segni di graffiti vandalici. Nel piano terra, le alterazioni cromatiche sono dovute ad agenti atmosferici.

L'impaginato va mantenuto il laterizio faccia vista, che può essere trattato con leggerissima scialbatura in acqua di calce.

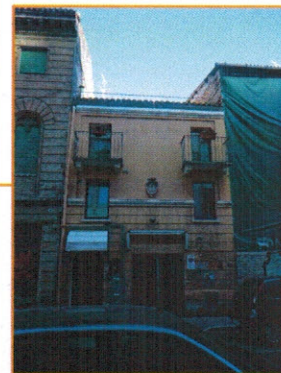
Troviamo varie tipologie di degrado antropico: impianti a vista, segni di graffiti vandalici, insegne e tende poste in modo inadeguato.

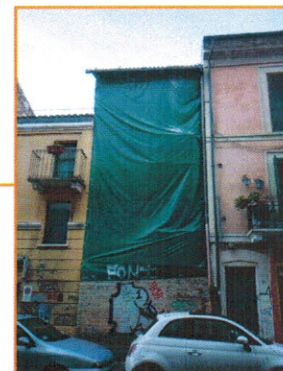
Ad oggi l'intera facciata è coperta da un telo, per tanto non è possibile conoscere le condizioni attuali dell'edificio.

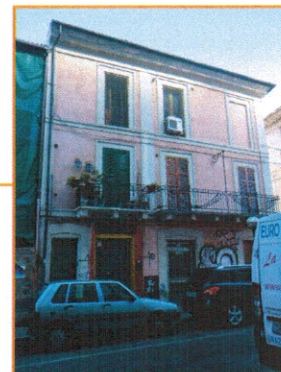
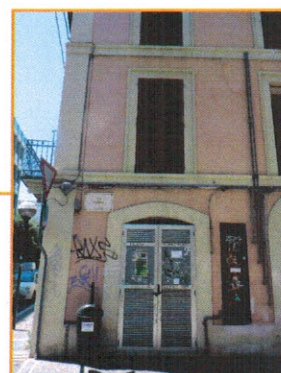
L'intero edificio non presenta particolari segni di degrado su entrambe le facciate; tuttavia sono presenti alcune tipologie di degrado antropico come la presenza di impianti a vista, segni di graffiti vandalici ed una errata disposizione delle insegne dei locali al piano terra e di macchie e colature in corrispondenza di cornicione e balconi. Inoltre, sul prospetto in Via dei Bastioni, la seconda apertura al piano terra è tinteggiata in modo non consono rispetto al resto del prospetto.

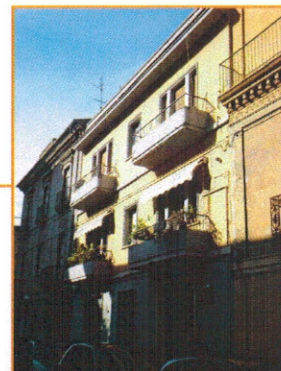
L'edificio, intonacato ai piani superiori, presenta segni di degrado in facciata: distacco e lacune in corrispondenza delle parti aggettanti, colature al di sotto delle finestre e graffiti vandalici al piano terra.

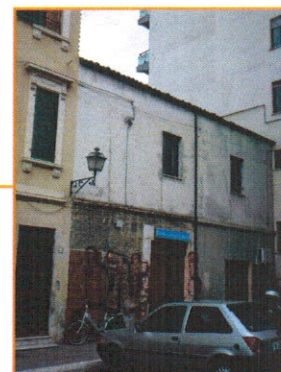
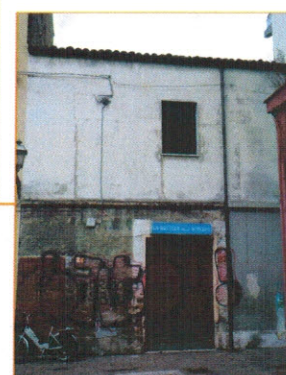
L'edificio appare fortemente degradato. Il piano terra è intonacato, così come il primo piano, e presenta numerosi graffiti vandalici solo nella parte sinistra del prospetto; mentre il primo piano presenta alterazione cromatica e colature.
