CITTA' di PESCARA

schede edifici

(profilo G: Via Flaiano)

ALLEGATO 2

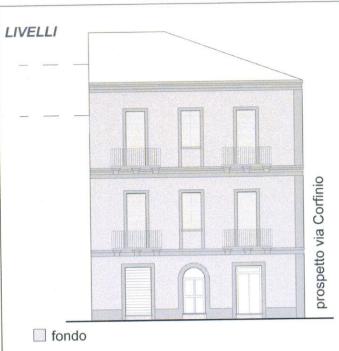
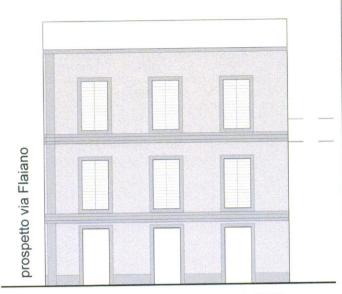
Palazzo in via Corfinio, via Flaiano catasto, foglio 25, particella 76

L'edificio, totalmente intonacato, presenta pochi segni di degrado: alterazione cromatica dell'intonaco e colature in corrispondenza delle fasce marcapiano.

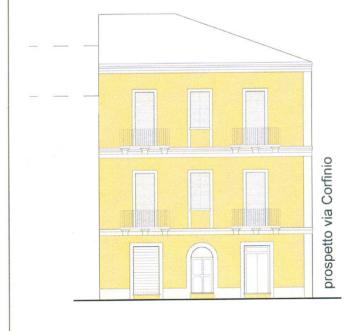
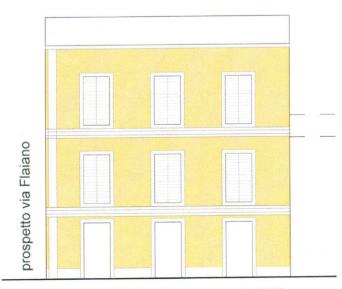
Il prospetto è interamente in laterizio faccia vista, le stesse lesene bugnate sono il risultato di sporgenze del mattone.

Sono presenti anche alcune tipologie di degrado, come croste, in corrispondenza della cornice superiore e colature.

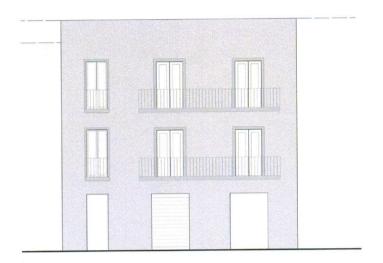
Palazzo in via Flaiano catasto, foglio 25, particella 77

Il prospetto è totalmente intonacato e presenta notevoli segni di degrado: al piano terra il degrado antropico dovuto ai graffiti vandalici ed alla localizzazione errata di insegne ed impianti e le pensiline al secondo piano non consentono una lettura complessiva dell'alzato; ai piani superiori distacco di parti di intonaco, e macchie.

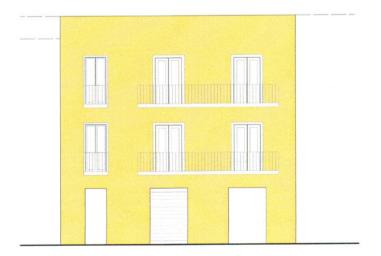
Il prospetto è totalmente intonacato presenta notevoli segni di degrado: al piano terra degrado antropico dovuto ai graffiti vandalici ed alla localizzazione errata di insegne ed impianti, che non consentono una lettura complessiva dell'alzato; ai piani superiori colature e macchie in corrispondenza dei balconi.
