## DIPARTIMENTO ATTIVITA' TECNICHE ENERGETICHE ED AMBIENTALI

(profilo **H** : Via Flaiano)

**Palazzo in via Flaiano, via Corfinio**  
catasto, foglio 25, particella 330

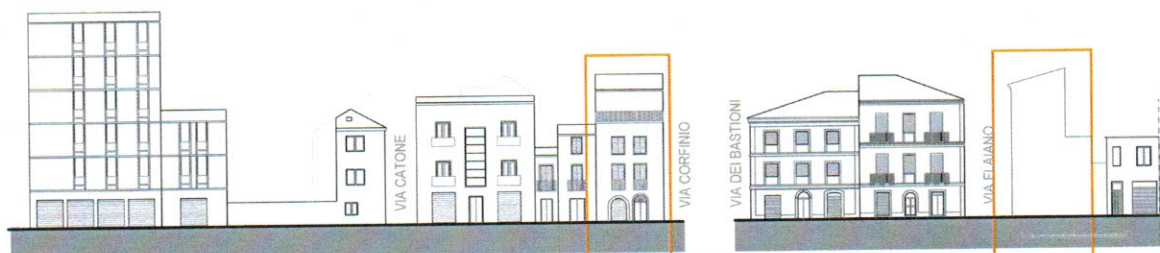
Prospetto via Flaiano:

Edificio su quattro livelli di testa, con facciata cieca dove originariamente doveva essere presente un'altra unità edilizia. Il prospetto è limitato da paraste, bugnate al piano terra e liscie ai livelli superiori. Fasce marcapiano poco aggettanti separano i livelli. Il primo ed il secondo piano presentano due balconi semplici e le aperture sono incorniciate. Il quarto piano è composto da un balcone che si estende sull'intero prospetto. Un cornicione lineare termina l'alzato.

Prospetto via Corfinio:

Originariamente cieco, ad ogni piano presenta una sola piccola finestra, decentrata rispetto al prospetto, mentre l'ultima è a forma di mezzaluna.

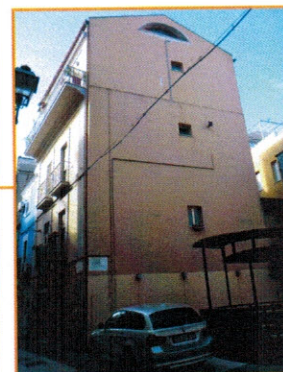
### STATO ATTUALE

L'edificio, totalmente intonacato, presenta diversi segni di degrado: graffiti vandalici, alterazione cromatica e distacchi al piano terra, fessurazioni superficiali e colature nel resto dell'alzato; inoltre la localizzazione errata degli impianti non permette una lettura omogenea dei prospetti.

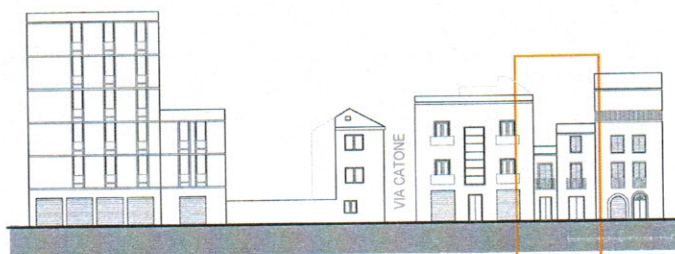
### **DESCRIZIONE TIPOLOGICA**

Edificio ad impostazione semplice, si presenta su livelli sfalsati. Il piano terra presenta due aperture uguali; il primo piano, separato dal sottostante da un marcapiano poco aggettante, è occupato da semplici balconi sorretti da un'unica mensola centrale, le aperture sono racchiuse da una cornice semplice. Solo la parte destra si innalza di un ulteriore piano, occupato da una finestra incorniciata. Il cornicione è decorato da una fascia dentellata.

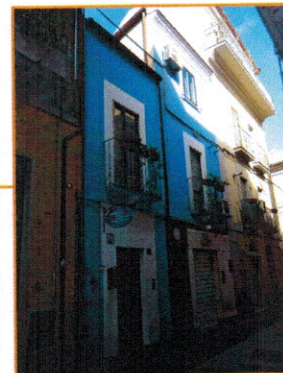
### **STATO ATTUALE**

L'edificio complessivamente non ha particolari segni di degrado, a parte la localizzazione di impianti a vista, ed è totalmente intonacato.

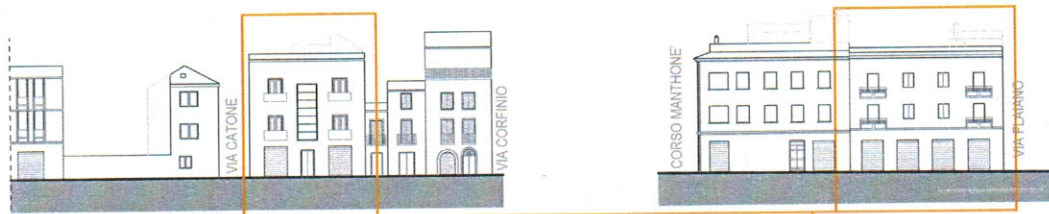
### DESCRIZIONE TIPOLOGICA

Edificio ad angolo su tre livelli la cui facciate sono trattate con impostazione simmetrica.

Prospetto via Catone:

Il piano terra è ritmato da quattro aperture uguali. La separazione tra il piano terra ed il piano superiore è scandita da un elemento sporgente che ricorda una fascia marcapiano. I due piani superiori sono uguali e presentano due finestre centrali e balconi lineari nelle fasce laterali.

Prospetto via Flaiano:

Il blocco centrale è scandito da un portoncino al piano terra e da una lunga apertura che percorre verticalmente i piani superiori e che caratterizza la parte centrale del prospetto. Ai lati le aperture si aprono su balconi in muratura che movimentano la facciata con un ritmo marcato.

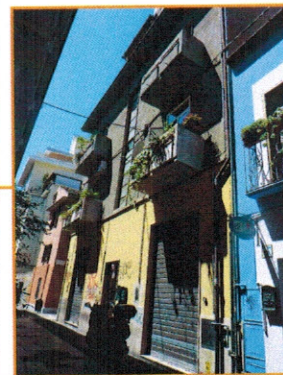
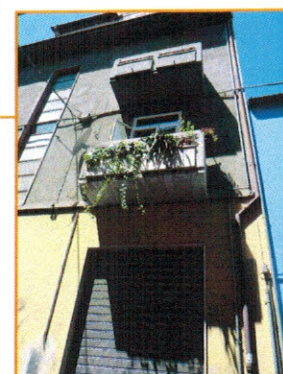
### STATO ATTUALE

L'edificio complessivamente non ha particolari segni di degrado; è totalmente intonacato, ad eccezione dello zoccolo marmoreo.

Presenta diverse tipologie di degrado: alterazione cromatica, umidità di risalita e colature in corrispondenza delle aperture; inoltre il degrado antropico è molto evidente a causa dei graffiti vandalici ed alla localizzazione di impianti che non consentono una lettura omogenea dell'alzato.

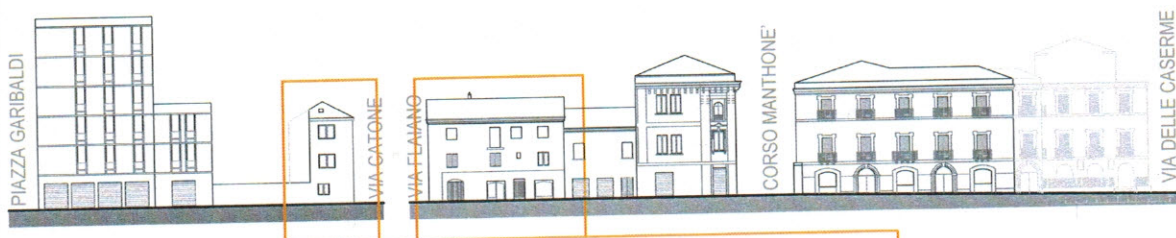
### DESCRIZIONE TIPOLOGICA

Edificio ad angolo su tre livelli.

Prospetto via Catone:

L'immobile si innalza su tre piani e non presenta alcun elemento decorativo su un disegno unitario di facciata. Al piano terra troviamo quattro aperture, tre delle quali destinate ai locali commerciali. Il primo piano è scandito da finestre, non perfettamente in linea con le aperture del piano sottostante, così come il terzo piano con l'unico balcone presente in tutto l'immobile.

Prospetto via Flaiano:

In tutti i piani troviamo una sola finestra; quella del piano terra non è in linea con le due superiori.

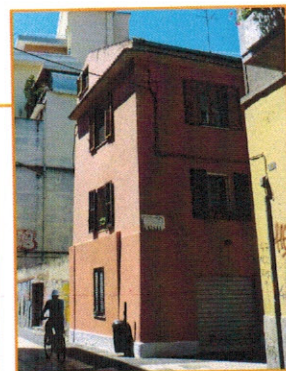
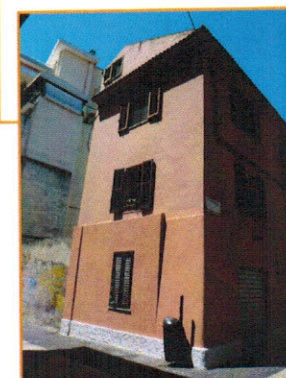
### STATO ATTUALE

Attualmente l'edificio è totalmente intonacato, tuttavia presenta solo uno zoccolo inferiore lasciato in cemento grezzo.

L'edificio mostra in facciata molteplici segni di degrado: nella parte inferiore possiamo notare numerosi graffiti vandalici, distacco di parti di intonaco in buona parte dell'edificio, e segni di umidità di risalita.

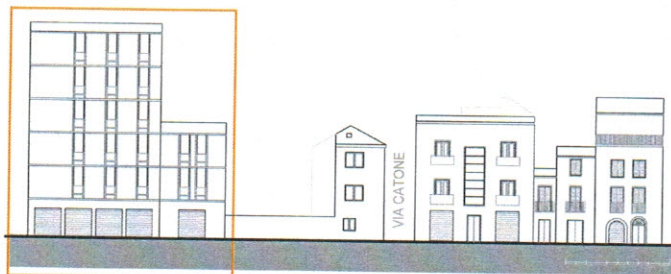
### DESCRIZIONE TIPOLOGICA

L'edificio risalente alla seconda metà del '900 si presenta in due blocchi.

Il primo blocco si innalza su sei piani, di cui il piano terra è scandito da quattro semplici aperture prive di cornici.

I sistemi di facciata sono tipici dell'architettura dell'epoca, fasce piene si alternano alle bucatore che creano la sensazione di vuoti. L'angolo è segnato con fasce piene ed enfatizza l'angolo portante. Lo stesso schema si trova nel blocco più basso.

L'edificio termina con importante cornicione.

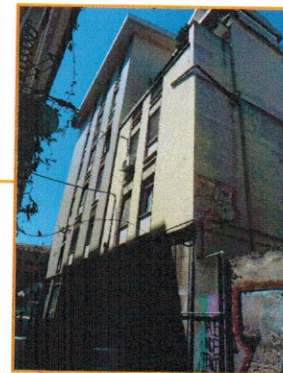
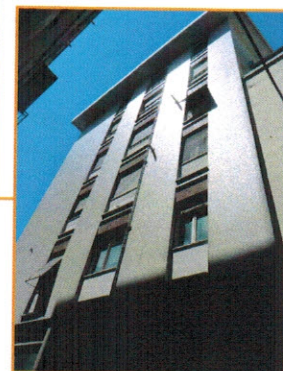
### STATO ATTUALE

In facciata le pareti sono trattate con l'applicazione di tesserine mosaiche. Non sono presenti particolari segni di degrado.
