# CITTA' di PESCARA

DIPARTIMENTO ATTIVITA' TECNICHE ENERGETICHE ED AMBIENTALI

schede edifici

**Palazzo Pace**  
catasto, foglio 25, particelle 75

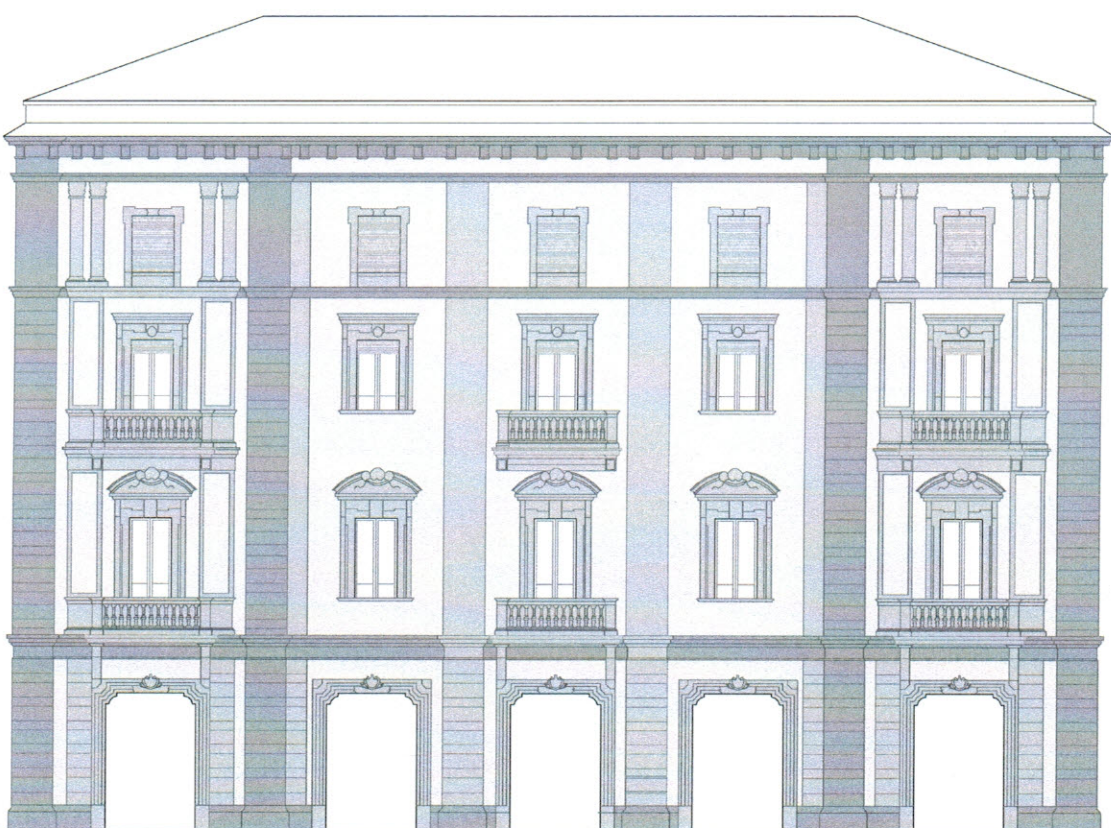
Prospetto su piazza Garibaldi

L'immobile complessivamente non presenta particolari segni di degrado; tuttavia riscontriamo due tipologie di degrado antropico: segni di graffiti vandalici e insegne poste in modo inadeguato al piano terra e nel prospetto su piazza Garibaldi la presenza di una struttura impropria.

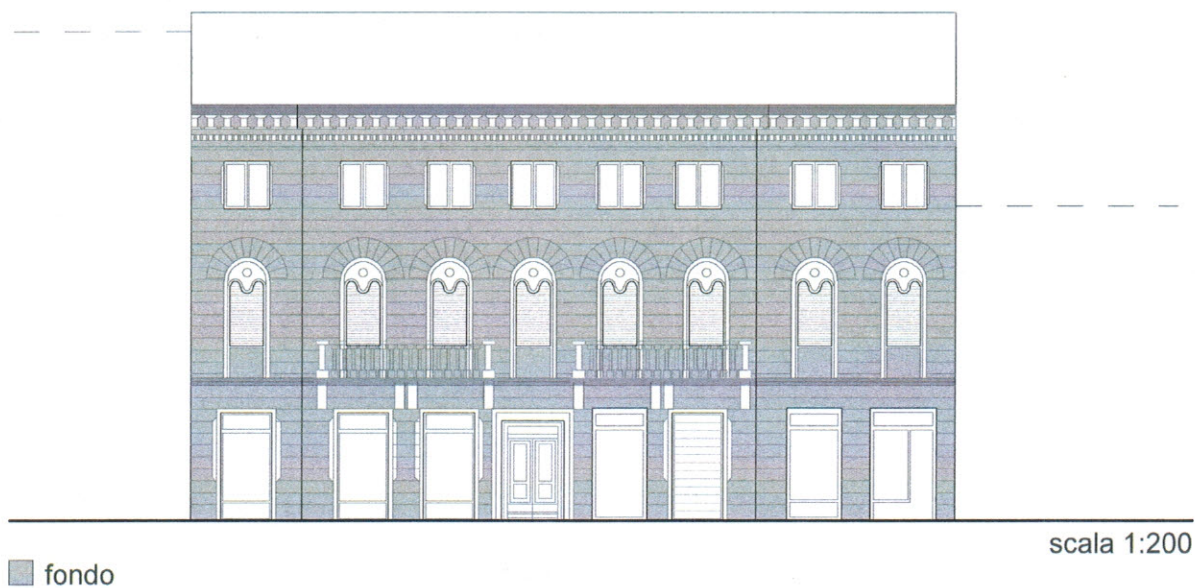
L'edificio nell'intera facciata mantiene il rivestimento originario in laterizio faccia vista con bugnato e non presenta particolari segni di degrado. Tuttavia sono visibili due tipologie di degrado antropico: impianti a vista che falsano la lettura di alcune parti dell'edificio e segni di graffiti vandalici. Nel piano terra, le alterazioni cromatiche sono dovute ad agenti atmosferici.

L'impaginato va mantenuto il laterizio faccia vista, che può essere trattato con leggerissima scialbatura in acqua di calce.

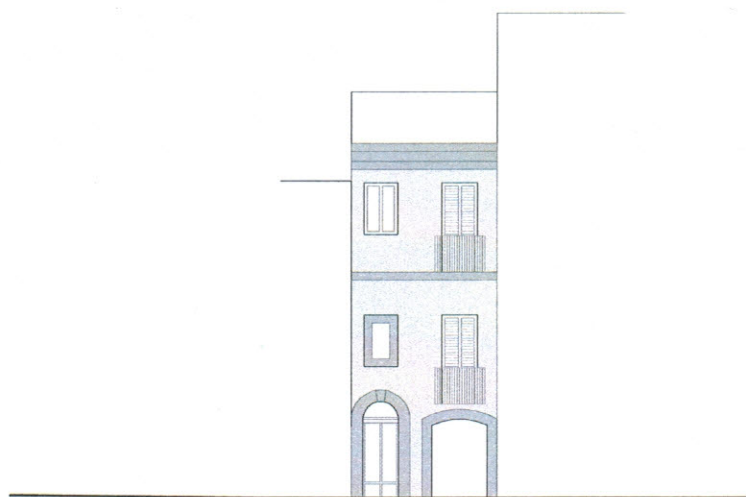
Ad oggi l'intera facciata è coperta da un telo, per tanto non è possibile conoscere le condizioni attuali dell'edificio.

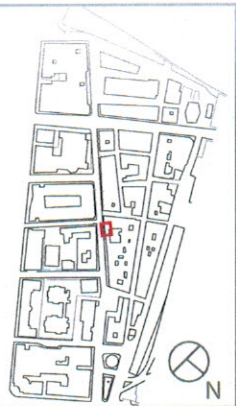
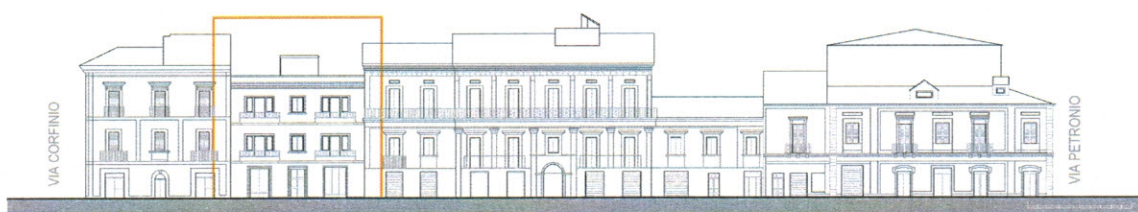
**Palazzo in via dei Bastioni**  
catasto, foglio 25, particella 79

L'edificio, intonacato ai piani superiori, presenta segni di degrado in facciata: distacco e lacune in corrispondenza delle parti aggettanti, colature al di sotto delle finestre e graffiti vandalici al piano terra.

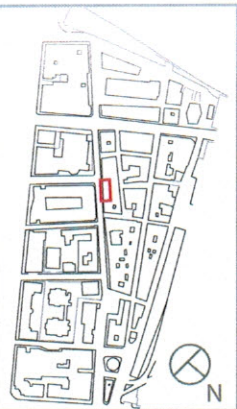
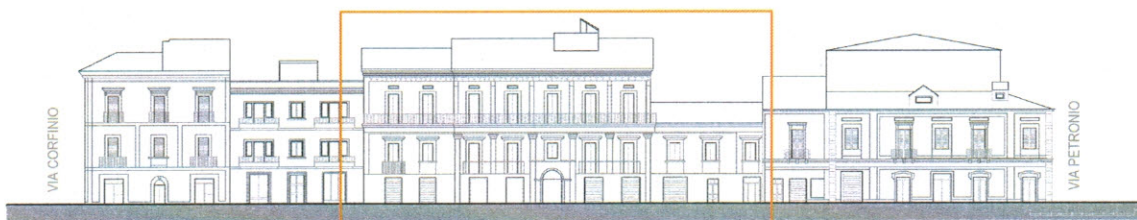
**Palazzo in via dei Bastioni**  
catasto, foglio 25, particella 79

Nonostante la facciata abbia subito rimaneggiamenti nel tempo, ha conservato la partitura architettonica e gli elementi decorativi.

Tuttavia la stessa continuità non si trova nei trattamenti della muratura, infatti i diversi colori utilizzati nell'intonaco, non rendono un'immagine unitaria dell'intero prospetto, che per dimensione è di una certa importanza.

Analizzando i segni del degrado, è possibile notare una evidente alterazione cromatica dovuta alla lunga esposizione della facciata agli agenti atmosferici, segni di distacco e croste soprattutto sulle cornici delle aperture.

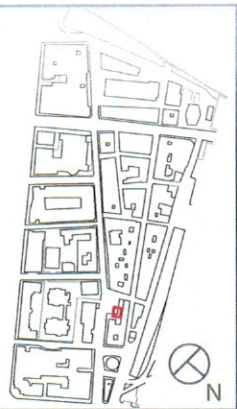
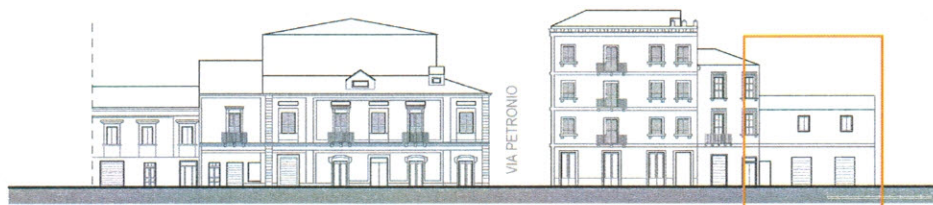
**Palazzo in via dei Bastioni**  
catasto, foglio 25, particella 84

L'edificio appare fortemente degradato. Il piano terra è intonacato, così come il primo piano, e presenta numerosi graffiti vandalici solo nella parte sinistra del prospetto; mentre il primo piano presenta alterazione cromatica e colature.
