schede edifici

**LUGLIO 2013**

ALLEGATO 2

# Palazzo via delle Caserme

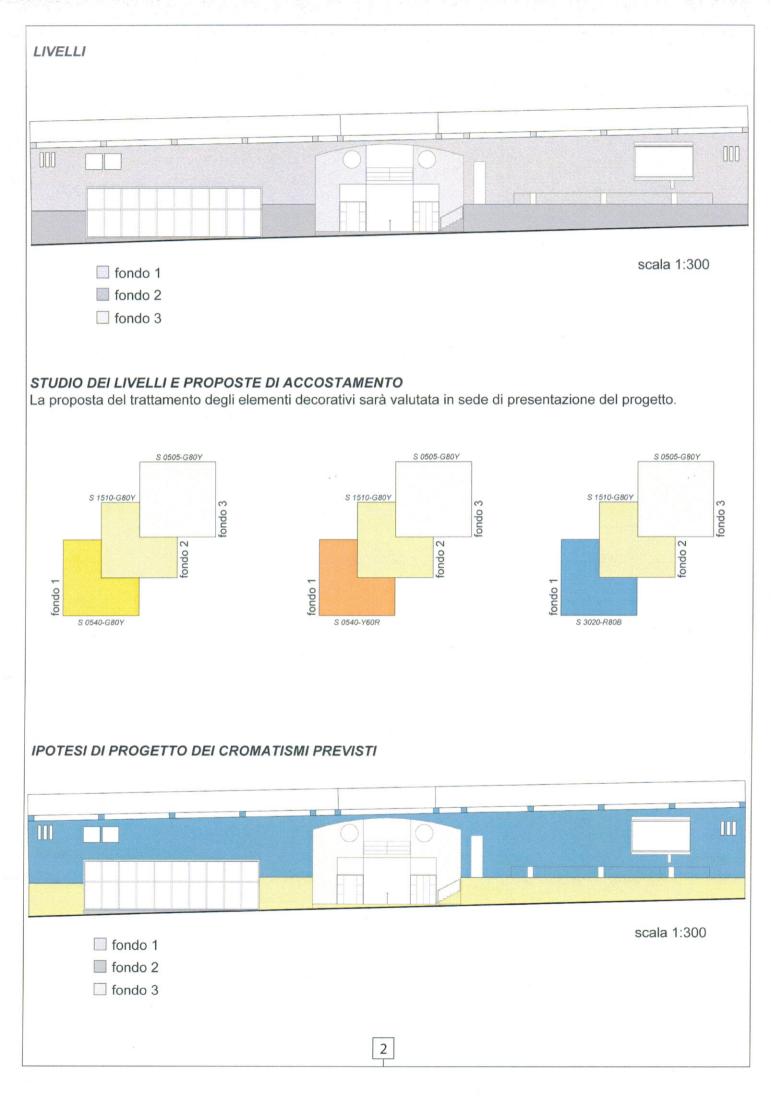
L'immobile, di recente costruzione, non presenta evidenti segni di degrado.

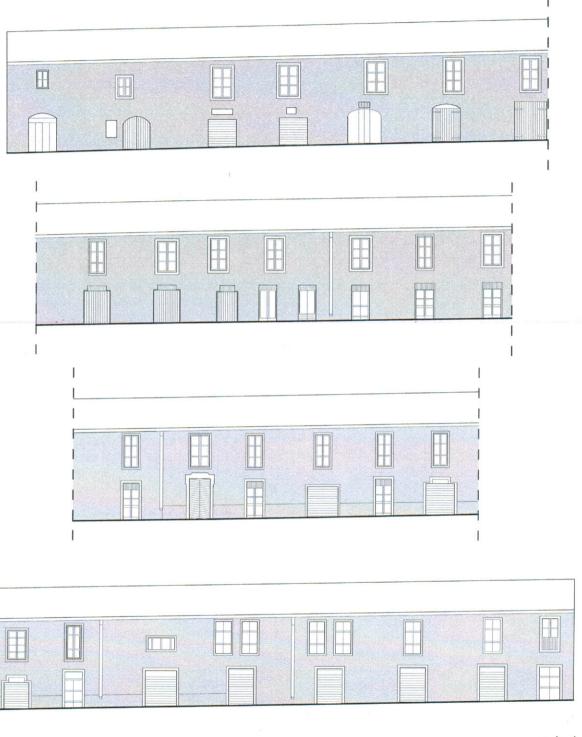
L'immobile non presenta omogeneità in facciata, nè nelle aperture, che hanno dimensioni e caratteristiche differenti, nè nei trattamenti della muratura, infatti i diversi colori utilizzati nell'intonaco, non rendono un'immagine unitaria dell'intero prospetto. Analizzando i segni del degrado, è possibile notare una evidente alterazione cromatica dovuta alla lunga esposizione della facciata agli agenti atmosferici, colature in corrispondenza delle cornici delle aperture e fenomeni di efflorescenza.
