**Tauw**

**Area Ex Fonderia Camplone – Pescara**  
**Piano di Indagine Integrativa Maggio 2019**  
**Revisione a seguito del parere di ARTA**

**Maggio 2019**

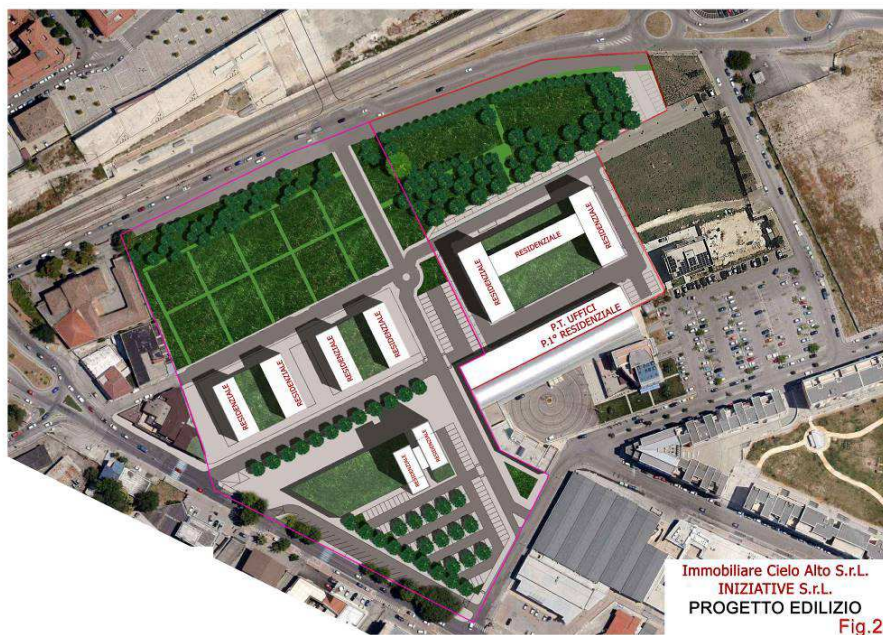
Le soluzioni edilizie citate sono rappresentate nella seguente figura.

Fig. 2: Progetto di riqualificazione del sito

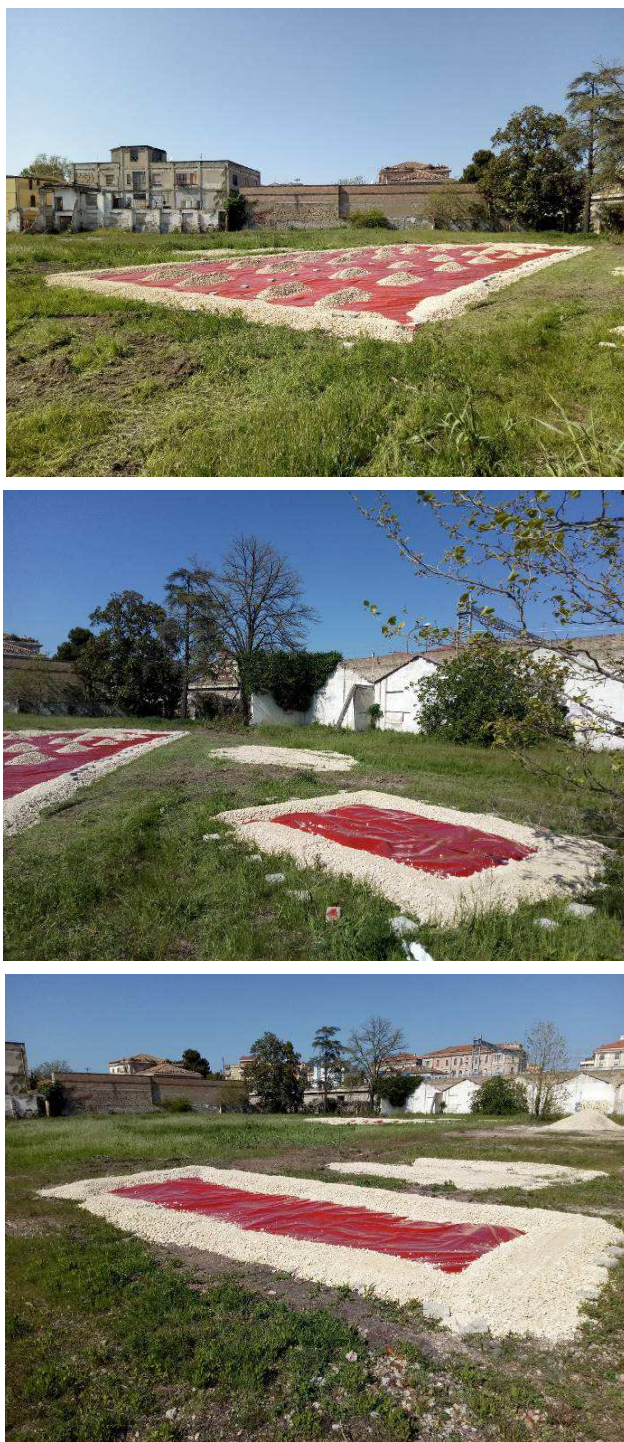
Nelle figure seguenti sono riportate alcune foto dell'intervento di copertura eseguito.

**Fig. 6: Foto intervento di copertura mediante teli in LDPE**

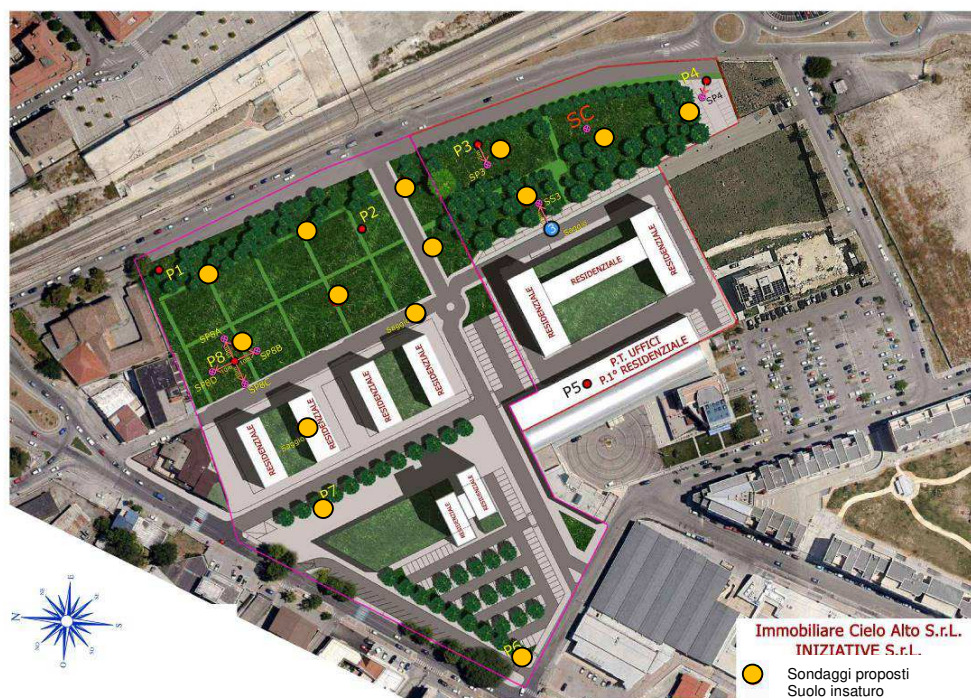
Come rappresentato nella figura seguente, si prevede di eseguire in corrispondenza della porzione Nord-Est del sito che sarà destinata a verde pubblico e per la quale rimane attiva la potenziale ingestione di terreno contaminato da parte dei futuri utilizzatori del sito, unica via di

esposizione risultata critica per il rischio sanitario, l'esecuzione di n. 10 scavi spinti fino a 1 metro di profondità, nel rispetto di celle di superficie di circa 1.500 m<sup>2</sup>.

**Fig. 7: Proposta indagini integrative**

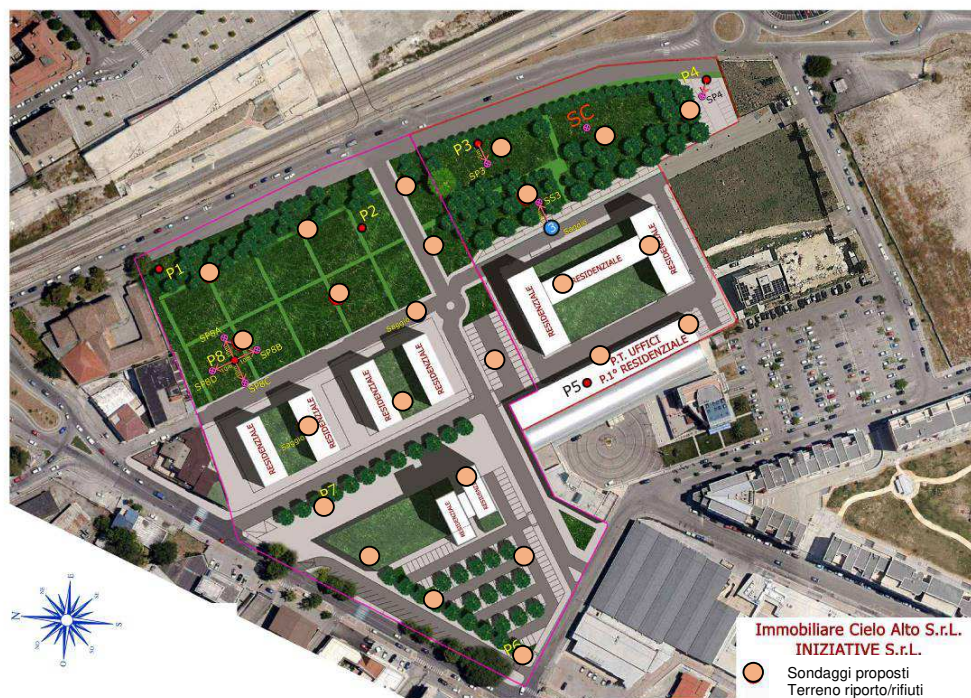
Si propone di eseguire ulteriori n. 10 saggi spinti indicativamente fino a 1 m da p.c., in aggiunta a quelli previsti dalla proposta di indagine nel suolo insaturo riportata al paragrafo 5.2, estendendo l'area di indagine alla porzione per la quale è previsto un intervento di riqualificazione per uso residenziale nel rispetto della stessa maglia costituita da celle di superficie di circa 1.500 m<sup>2</sup> come rappresentato nella figura seguente.

**Fig. 8: Proposta punti di indagine per caratterizzazione riporto/ rifiuti**

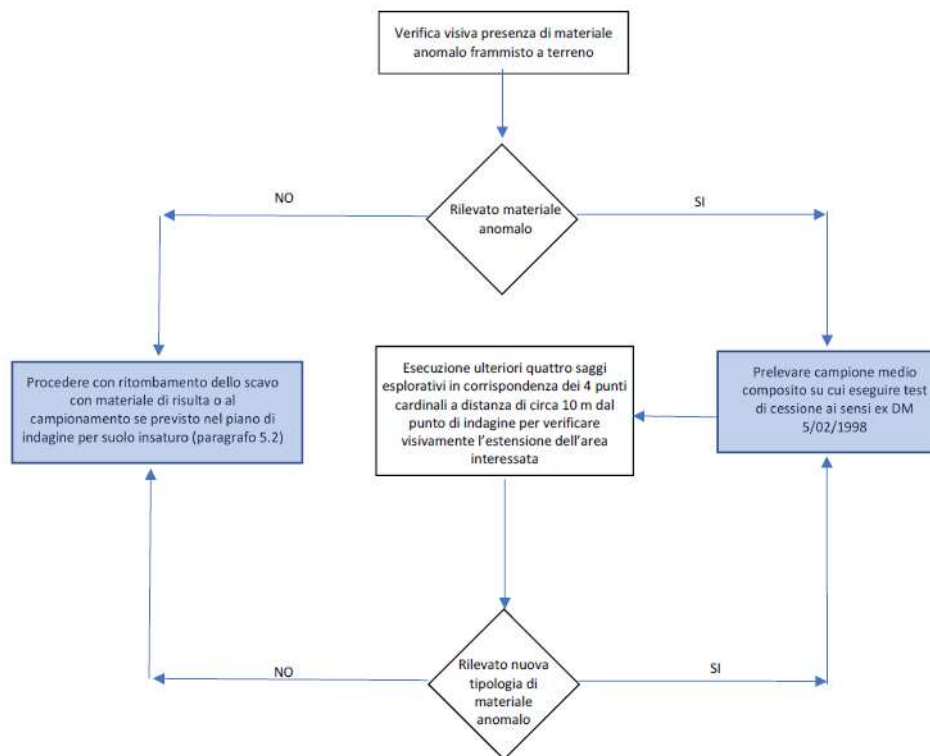
In corrispondenza di ogni saggio esplorativo sarà seguito il protocollo operativo di campionamento specificato nella figura seguente.

Nel caso in cui fosse rinvenuto materiale anomalo frammisto alla matrice terreno saranno prelevati campioni medi composti da sottoporre a test di cessione secondo le metodiche di cui al decreto del Ministro dell'ambiente del 5 febbraio 1998, al fine di accertare il rispetto delle concentrazioni soglia di contaminazione delle acque sotterranee, di cui alla Tabella 2, Allegato 5, al Titolo 5 della Parte IV del D.Lgs. 152/06, o, comunque, dei valori di fondo naturale sito specifici. Si procederà inoltre ad eseguire ulteriori n. 4 saggi esplorativi, indicativamente ad una distanza di circa 10 m dal relativo punto d'indagine, in corrispondenza dei quattro punti cardinali al fine di ottenere maggiori informazioni di campo, unicamente mediante un'ispezione visiva, circa l'estensione

dell'area di interesse. In questo caso si procederà al campionamento solo se si riscontrasse materiale difforme da quello già campionato nel precedente vicino punto di indagine.

**Fig. 9: Protocollo operativo di campionamento**

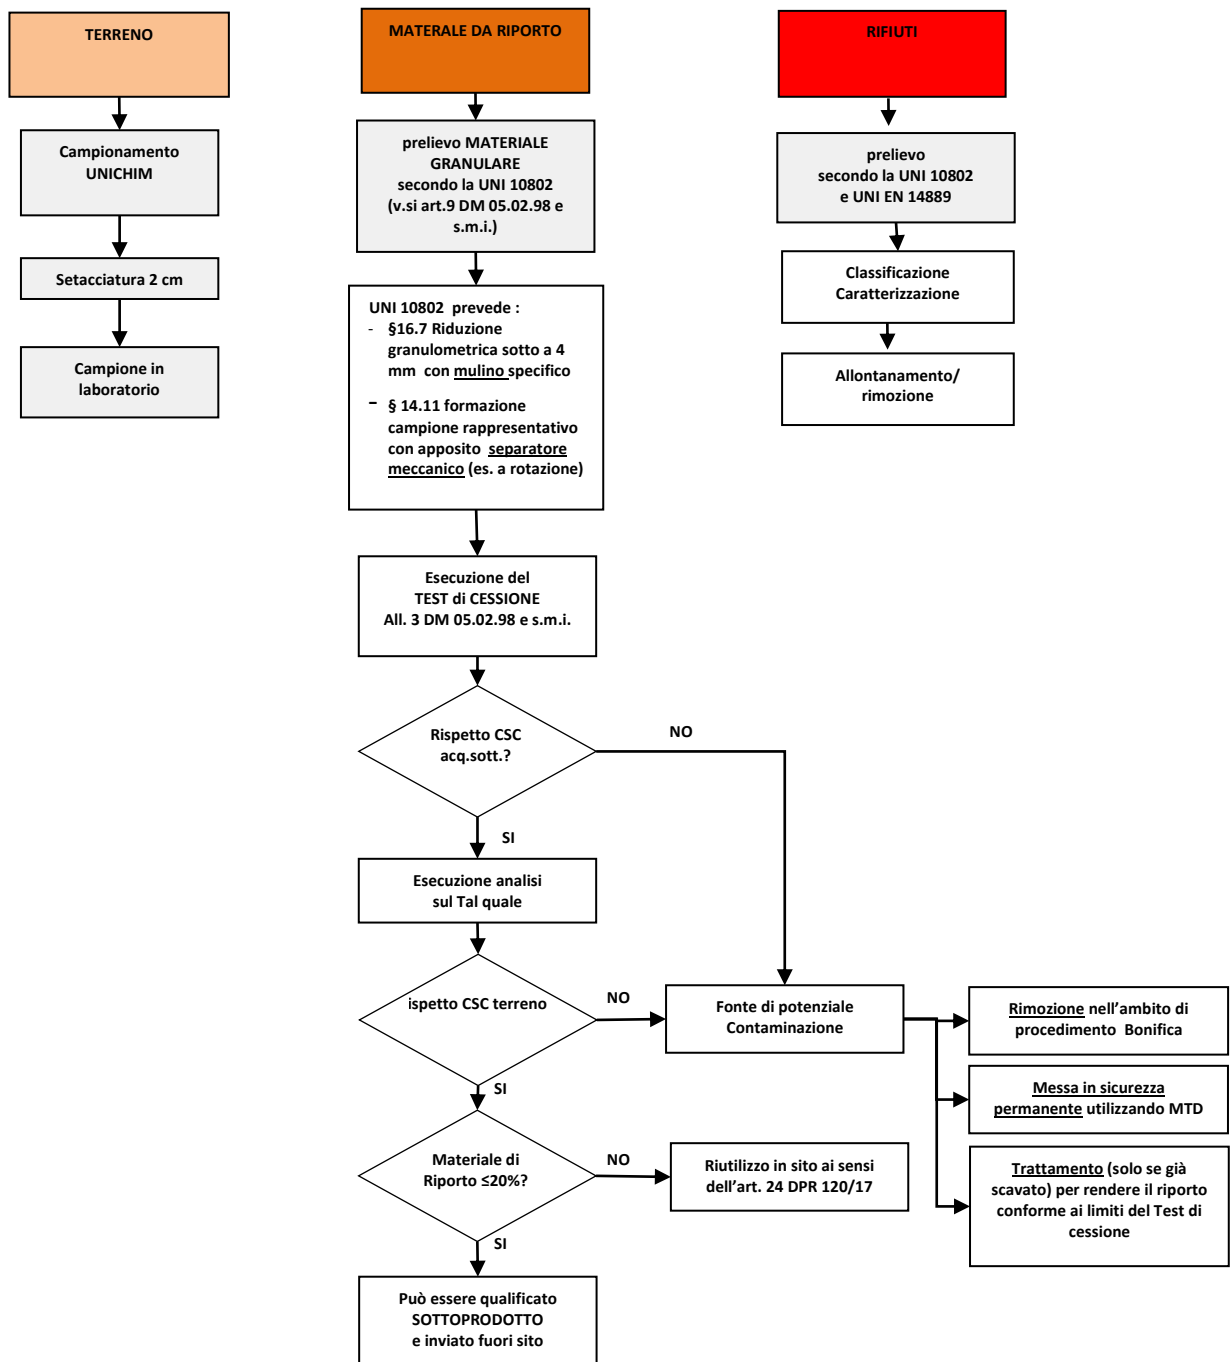
# RAPPRESENTAZIONE SCHEMATICA DELLE PROCEDURE APPLICABILI SECONDO LE POSSIBILI DEFINIZIONI DEI RINVENIMENTI PRESSO IL SITO ex-FONDERIA CAMPLONE

- se **RIFIUTO** :
  - o campionamento secondo la norma UNI 10802;
  - o caratterizzazione e classificazione;
  - o rimozione e allontanamento presso impianti autorizzati.
