**VERBALE DEL SECONDO TAVOLO TECNICO DEL 23 MAGGIO 2022**

**SITO PE900006\_PUNTO VENDITA IP N. 41510\_VIALE BOVIO N.334, PESCARA.**

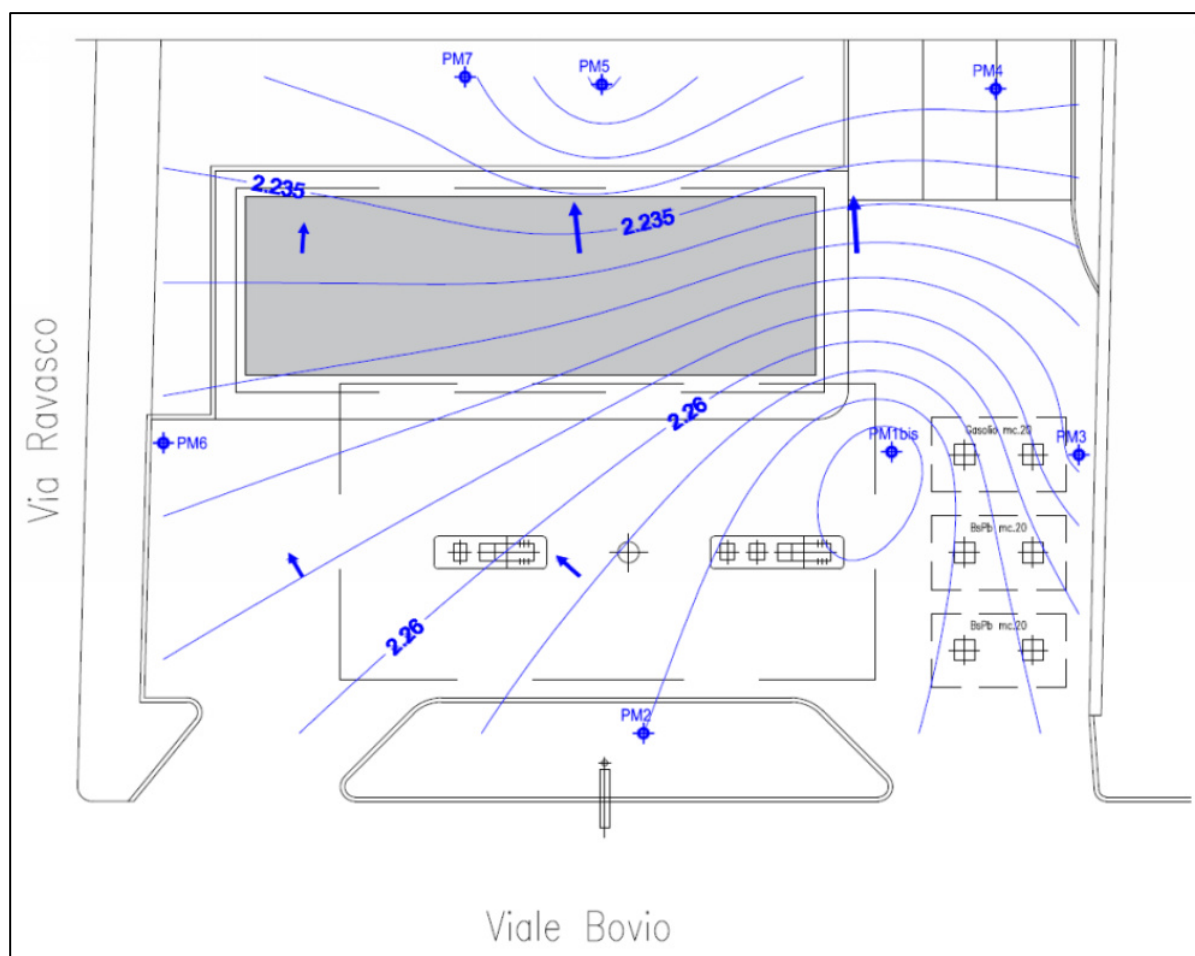
Figura 1 – isopiezometrica maggio 2021

Il geol. Marinelli prende la parola e riferisce che l'ARTA dispone dei risultati dell'ultimo monitoraggio delle acque di falda eseguito il 16/03/2022. Precisa che il campionamento in contraddittorio ha riguardato i punti PM2 (monte idrogeologico), PM1bis (zona centrale parco serbatoi), PM6 (zona centrale, confine con via Ravasco), PM5 (valle idrogeologica) e che dai risultati ottenuti si evidenzia (cfr. figura 1):

Il geol. Marinelli puntualizza che comunque il PM6, secondo la planimetria delle isopiezometriche proposta dalla ditta e riferita al maggio 2021 (cfr. figura 1), non rappresenta un punto di ingresso delle acque nel sito.

L'ing. Delfino ribadisce che in ogni caso le maggiori concentrazioni di clorurati in PM6, rispetto agli altri punti, indicano la presenza di una sorgente di contaminazione nelle vicinanze. Aggiunge che la isopiezometrica di maggio 2021 è una rappresentazione in condizioni dinamiche e questo denota che il PM6 recepisce in parte le acque provenienti dal sito e in parte dall'esterno. Ci sono invece altre planimetrie rappresentative del deflusso della falda in condizioni statiche (cfr. figura 2), già acquisite agli atti in quanto allegate in precedenti documenti, nonché allegate alla nota Petroltecnica del 26/04/2022 (acquisita dal Comune di Pescara al prot. n. 73368 del 27/04/2022) trasmessa a riscontro del parere ARTA del 26/01/2022, dove si evince che il PM6 rappresenta un punto di monte idrogeologico.

L'ing. Delfino precisa che il PM1bis è stato realizzato grossomodo negli anni 2002-2003 durante la fase di ristrutturazione e ammodernamento del Punto Vendita e, rispetto al vecchio PM1, è stato posizionato appena fuori la pensilina del PV, la cui proiezione è visibile nelle figura 1 e 2. Prosegue anticipando che, essendo decorsi diversi anni dalla sua realizzazione, potrebbe aver subito un deterioramento tale da richiederne probabilmente una riterebrazione del foro di sondaggio per ripristinarne l'efficienza. Prosegue l'intervento riepilogando che qualora a valle delle attività che saranno eseguite successivamente ad una revisione del modello concettuale e conseguente definizione di una variante al progetto di bonifica, includendo tra le valutazioni la MIPRE nel PM5 e le indagini di verifica in corrispondenza del locale officina, dovesse persistere ancora una contaminazione residua di clorurati solo nel PM6, in quel caso non ci sarebbe altra via che indagare fuori dal sito.

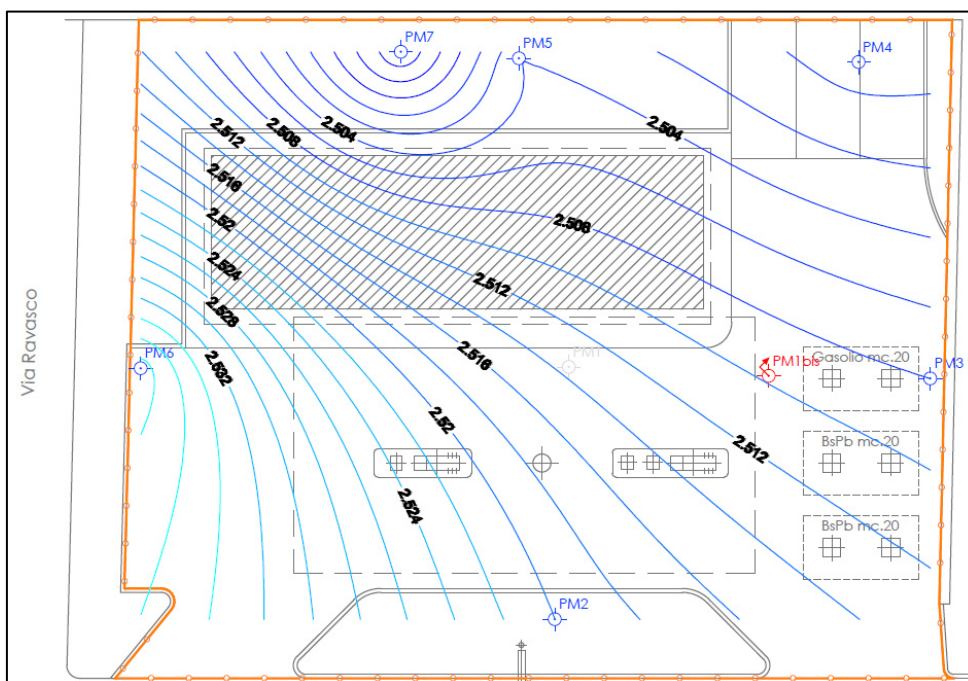
Figura 2 – isopiezometrica dicembre 2015 in condizioni statiche

L'ing. Delfino risponde che nel PM6 le concentrazioni di clorurati generalmente erano più alte rispetto agli altri punti ad eccezione del Cloruro di Vinile, composto di degradazione del Tetracloroetilene, che risultava con valori più elevati nei piezometri PM5 e PM7 (posti a valle del PM6).
